zum Nachweis des Brandverhaltens nach DIN 4102-1

Prüfstelle für das
Brandverhalten
von Baustoffen
Dipl.-Ing. Uwe Kühnast

PRÜFZEUGNIS

1 Beschreibung des Versuchsmaterials

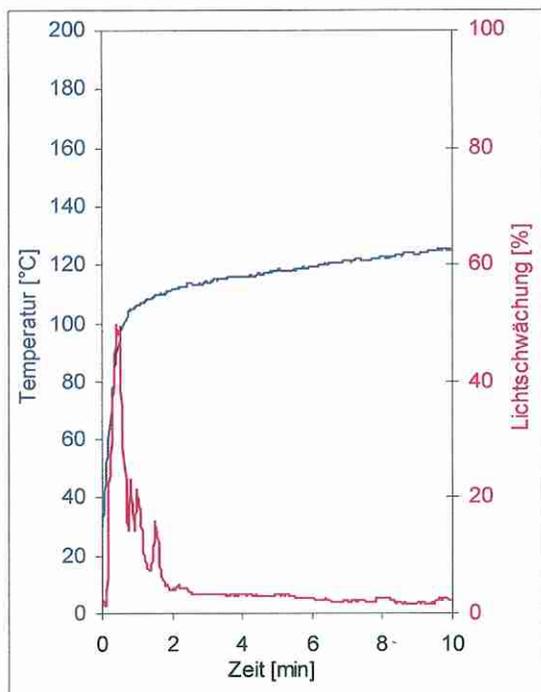
Probekörper A

Bild 1
Zeitlicher Verlauf der Rauchgastemperatur
und der Rauchdichte

Ergebnisse der Brandschachtprüfung (Teil 2)										
Zeile Nr.		Messwerte Probekörper								Anforderungen
		A	B	C	D	E	F	G	H	
17	<u>Nachbrennen nach Versuchsende</u> Dauermin:s	Nein	Nein	Ja 0:40	Nein	Nein	Nein	Nein	Nein	
18	Brennend abfallende Probeteile			Nein						
19	Anzahl der Proben			1						
20	Probenvorderseite			Ja						
21	Probenrückseite			Nein						
21	Flammenlängecm			3						
22	<u>Nachglimmen nach Versuchsende</u> Dauermin:s	Nein	Nein	Nein	Nein	Nein	Nein	Nein	Nein	
23	Anzahl der Proben									
24	<u>Ort des Auftretens:</u> untere Probenhälfte									
25	obere Probenhälfte									
26	Probenvorderseite									
27	Probenrückseite									
28	<u>Rauchdichte</u> ≤ 400 % min	55,8	36,5	29,9	36,2	28,5	22,7	19,2	22,0	
29	≥ 400 % min (sehr starke Rauchentwicklung)	./.	./.	./.	./.	./.	./.	./.	./.	
30	Diagramm in Bild Nr.	1	3	5	7	9	11	13	15	
31	<u>Restlängen</u> Einzelwertecm	60	58	59	56	68	63	65	67	> 0

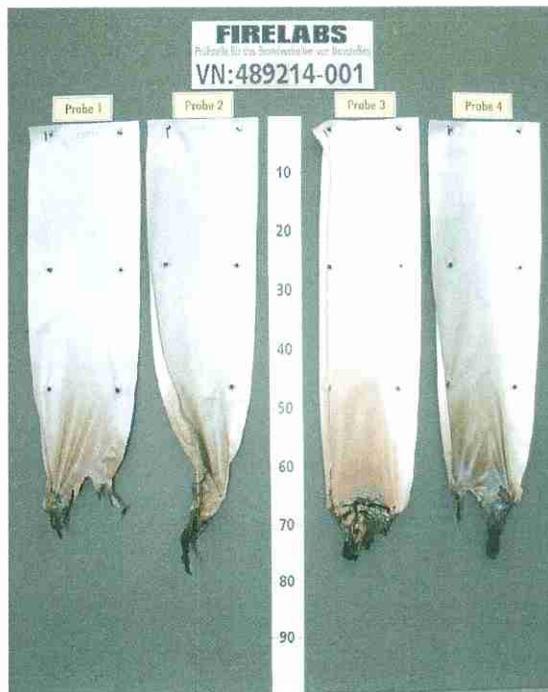
Bild 2
Aussehen des Probekörpers nach dem
Brandversuch

60	55	65	58	66	61	62	68	
		63	53	67	66	64	67	61	67	
		60	61	61	63	66	65	62	66	
32	Mittelwertcm	60	56	63	60	66	64	62	67	≥ 15
33	Foto des Probekörpers auf Bild Nr.	2	4	6	8	10	12	14	16	
34	<u>Rauchgastemperatur</u> Maximum Mittelwert°C	111	113	121	119	112	116	115	119	≤ 200
35	Zeitpunktmin:s	9:50	9:52	9:48	9:50	9:36	9:48	9:58	10:00	
36	Diagramm auf Bild Nr.	1	3	5	7	9	11	13	15	
37	<u>Bemerkungen:</u> Zeile 13: Dauer des Weiterbrennens von Probeteilen auf dem Siebboden von < 20 Sek. gilt nicht als brennend abtropfend/abfallend. Zeile 32: Auf Grund der verbliebenen Restlänge von > 45 cm konnte auf weitere Versuche verzichtet werden. (DIN 4102-16:1998-05, 5.2 b) (Diagramme und Fotos siehe Anlagen 1 – 4)

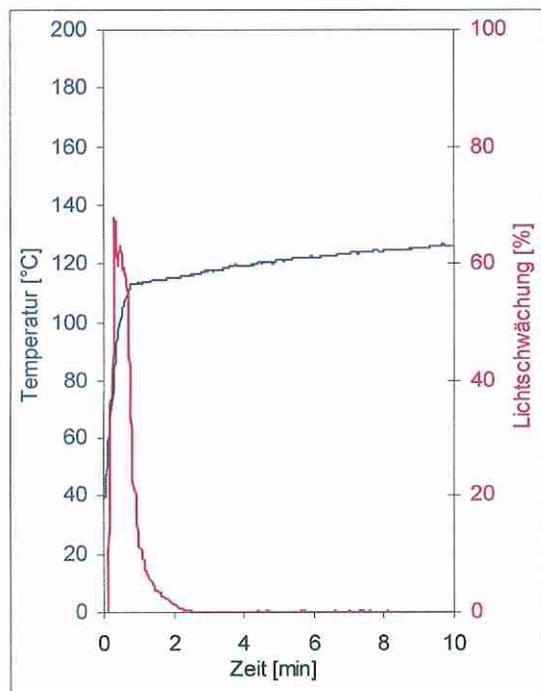
Probekörper B

Bild 3
Zeitlicher Verlauf der Rauchgastemperatur
und der Rauchdichte

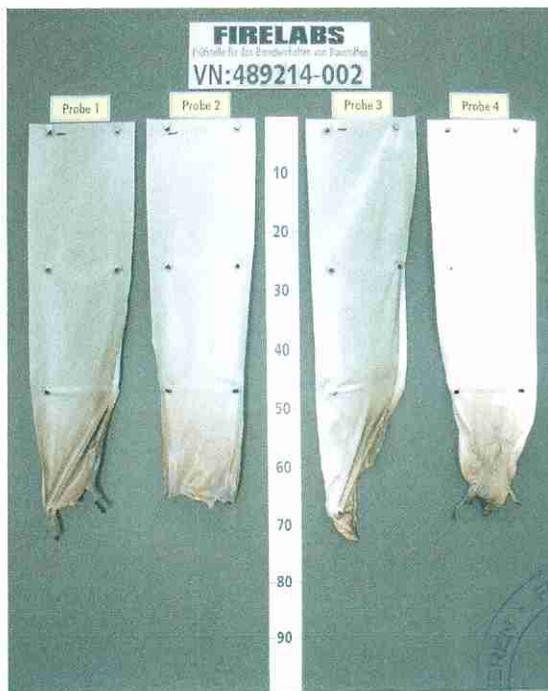
Bild 4
Aussehen des Probekörpers nach dem
Brandversuch (Probe 4: Rückseite)

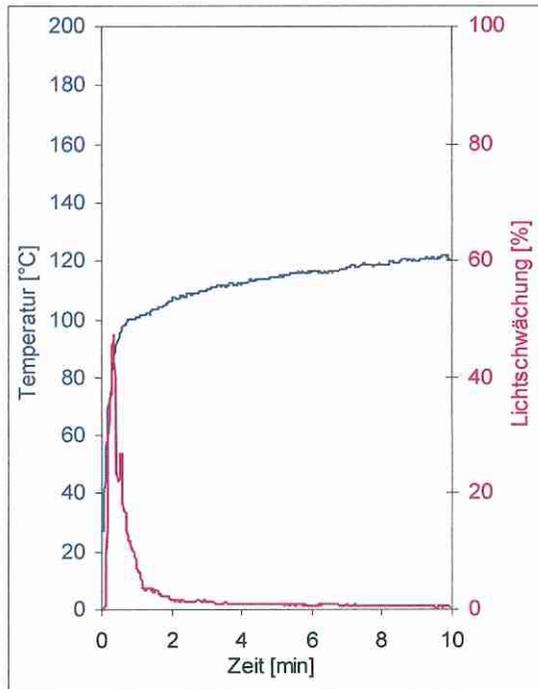
Probekörper C

Bild 5
Zeitlicher Verlauf der Rauchgastemperatur
und der Rauchdichte

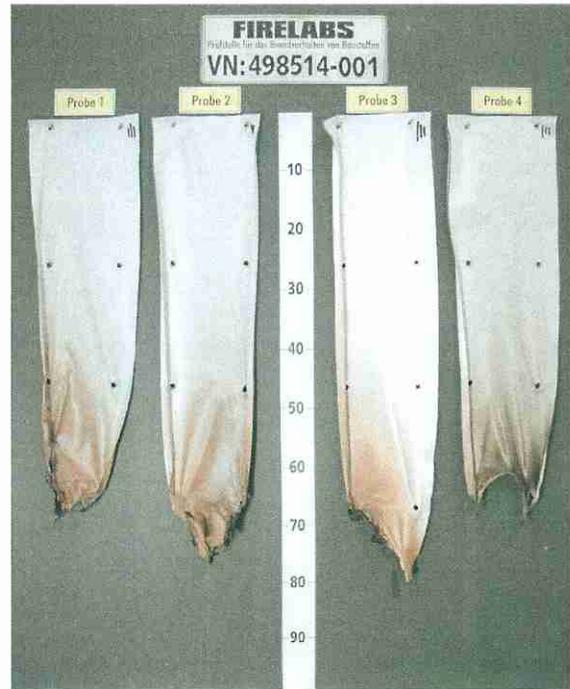
Bild 6
Aussehen des Probekörpers nach dem
Brandversuch

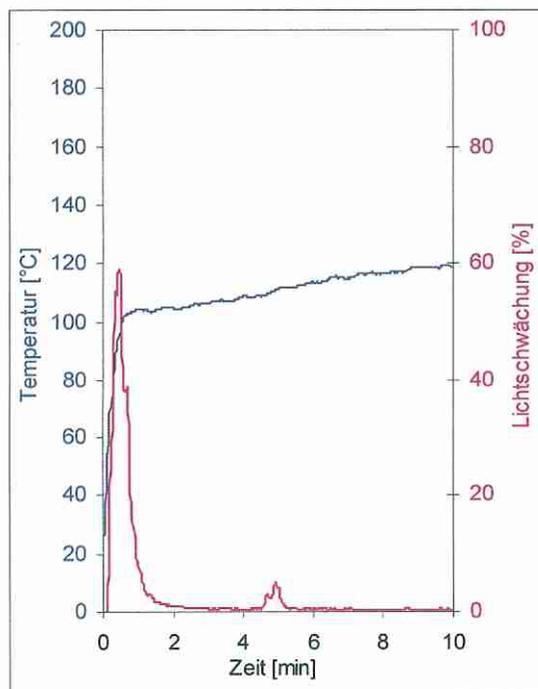
Probekörper D

Bild 7
Zeitlicher Verlauf der Rauchgastemperatur
und der Rauchdichte

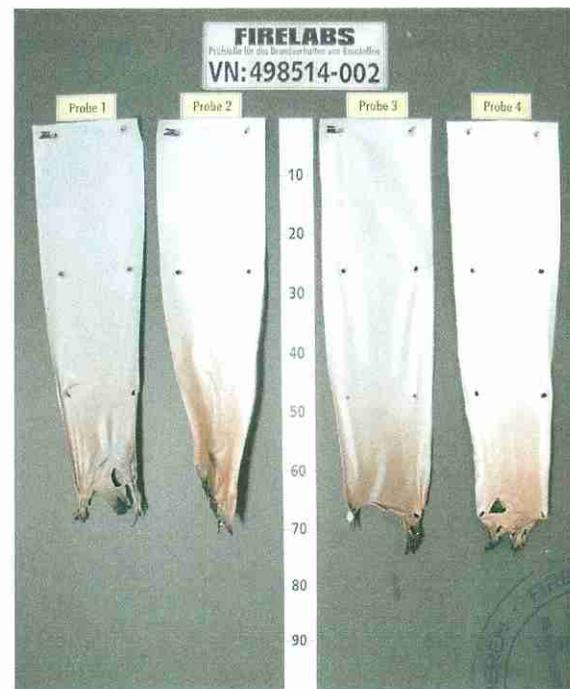
Bild 8
Aussehen des Probekörpers nach dem
Brandversuch (Probe 4: Rückseite)

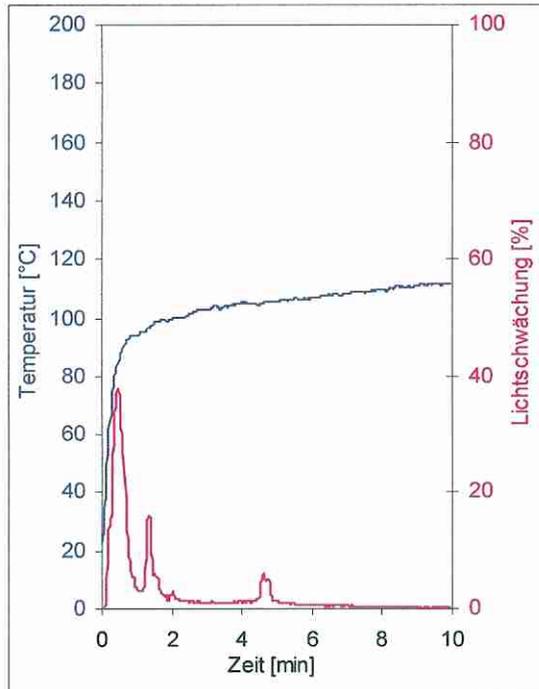
Probekörper E

Bild 9
Zeitlicher Verlauf der Rauchgastemperatur
und der Rauchdichte

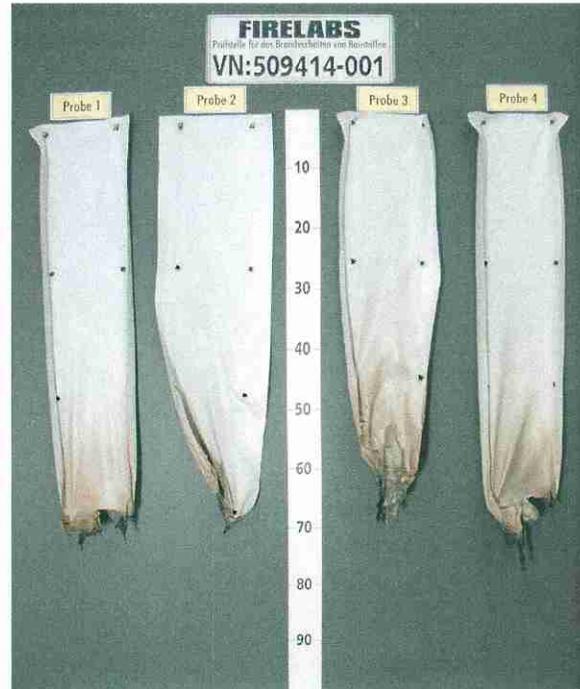
Bild 10
Aussehen des Probekörpers nach dem
Brandversuch

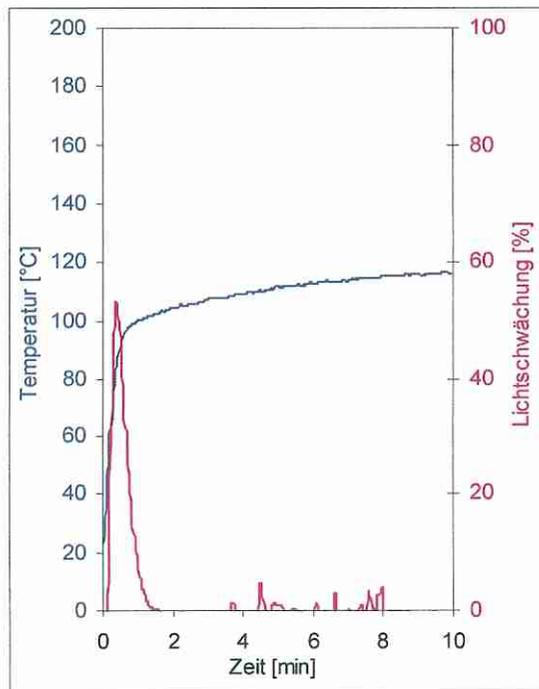
Probekörper F

Bild 11
Zeitlicher Verlauf der Rauchgastemperatur
und der Rauchdichte

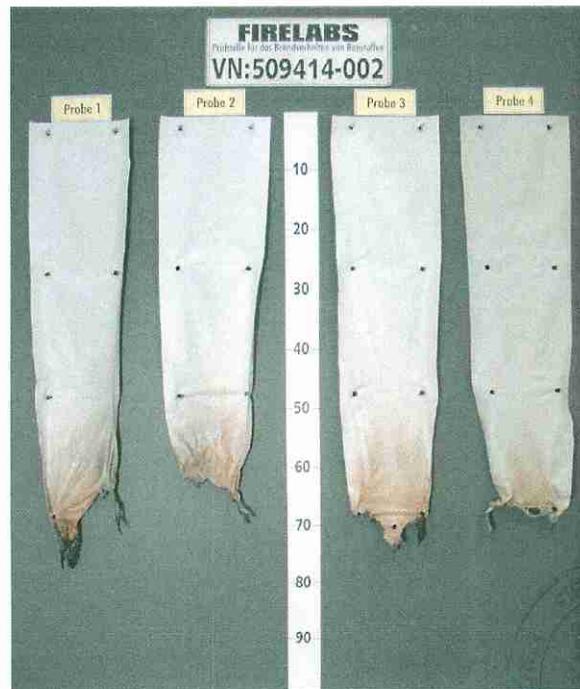
Bild 12
Aussehen des Probekörpers nach dem
Brandversuch (Probe 4: Rückseite)

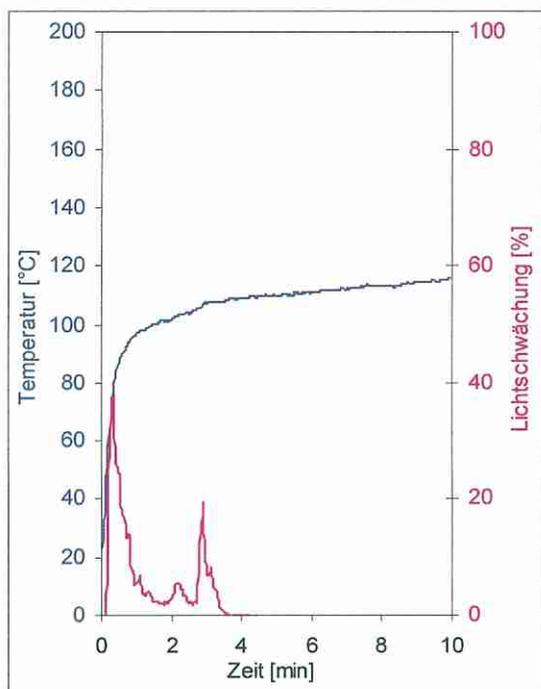
Probekörper G

Bild 13
Zeitlicher Verlauf der Rauchgastemperatur
und der Rauchdichte

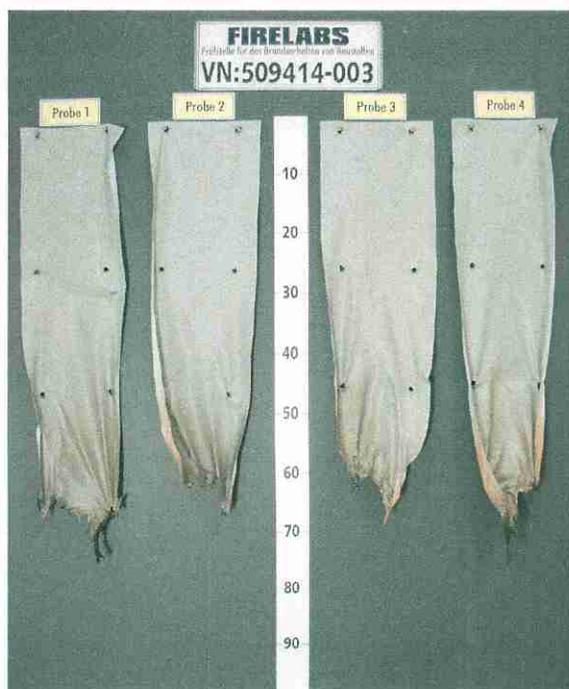
Bild 14
Aussehen der Probekörper nach dem
Brandversuch

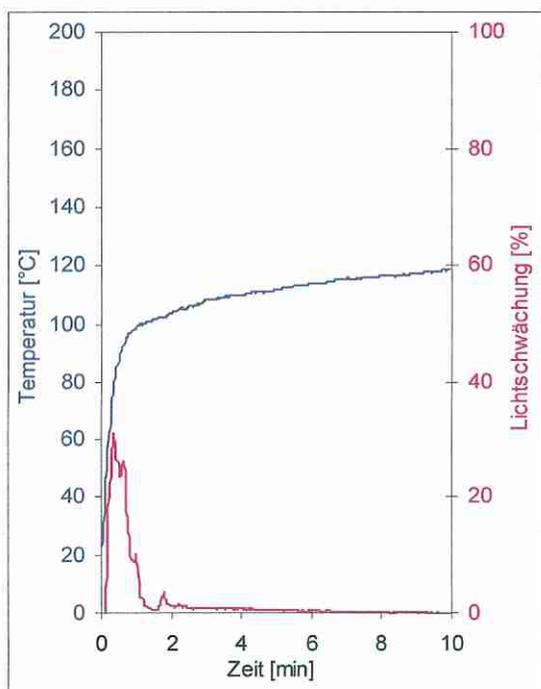
Probekörper H

Bild 15
Zeitlicher Verlauf der Rauchgastemperatur
und der Rauchdichte

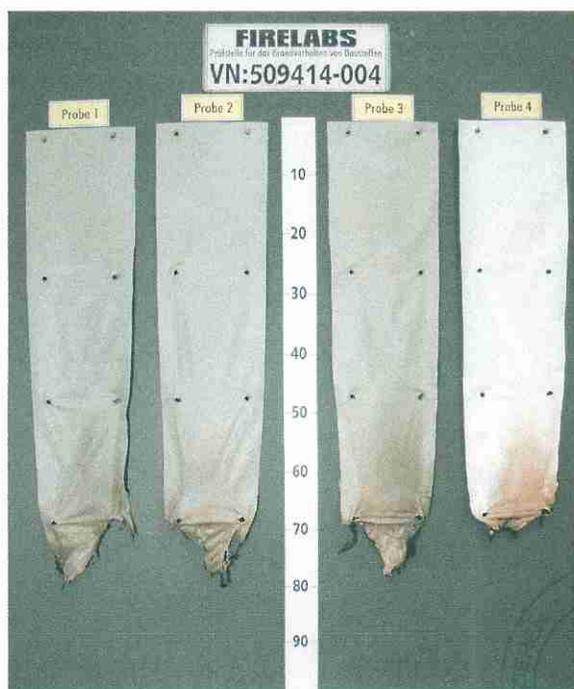
Bild 16
Aussehen des Probekörpers nach dem
Brandversuch (Probe 4: Rückseite)
